การสอบสวนผู้ป่วยสงสัยได้รับแก๊สพิษจากเครื่องทำน้ำอุ่นชนิดแก๊ส  
ณ รีสอร์ทแห่งหนึ่ง อำเภอแม่ริม จังหวัดเชียงใหม่  
ระหว่างวันที่ 14 - 15 ธันวาคม 2561

สำนักงานป้องกันควบคุมโรคที่ 1 จังหวัดเชียงใหม่  
กรมควบคุมโรค กระทรวงสาธารณสุข

## Investigation suspected cases of exposure to toxic gas from gas water heaters in Mae Rim District, Chiang Mai Province, 14 - 15 December 2018

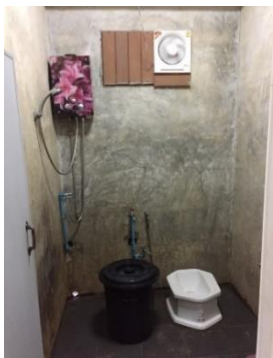
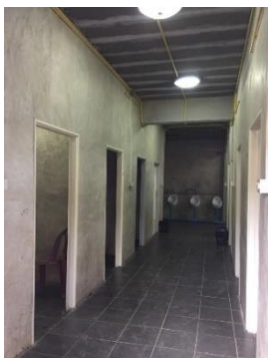
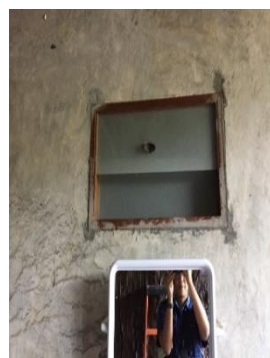
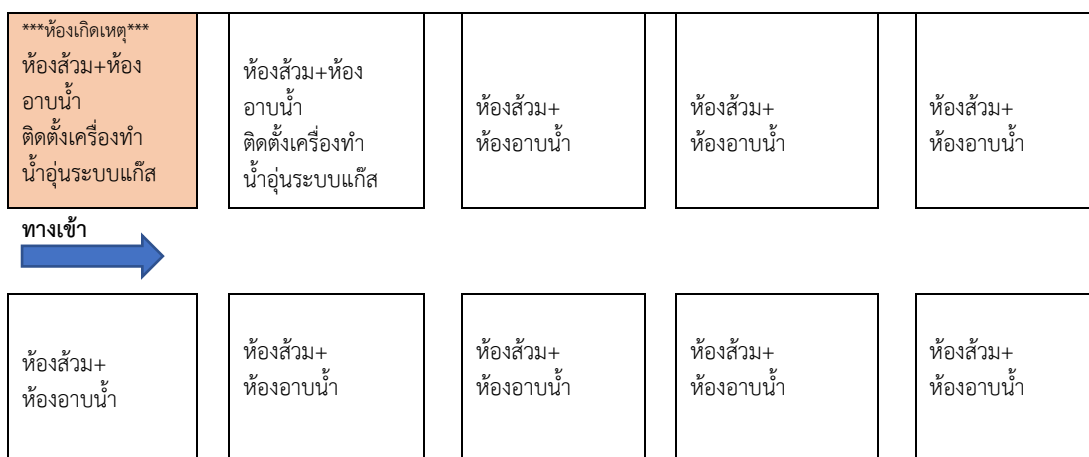
รูปที่ 4 แผนผังแสดงตำแหน่งห้องอาบน้ำ และภาพสถานที่เกิดเหตุ อำเภอแมริม จังหวัดเชียงใหม่

ผลการศึกษาการระบายอากาศในห้องน้ำ สำหรับห้องอาบน้ำเป็นแบบห้องรวม ตั้งอยู่ที่อาคารสำนักงาน ชั้น 1 ประกอบด้วยห้องส้วมและห้องอาบน้ำ เป็นห้องรวมไม่มีแยกชายและหญิง จำนวน 10 ห้อง มีห้องอาบน้ำที่มีการติดตั้งเครื่องทำน้ำอุ่นระบบแก๊ส มีจำนวน 2 ห้อง ติดตั้งถังแก๊ส LPG อยู่ด้านหลังห้องน้ำ ขนาดห้องอาบน้ำทุกห้องขนาด  $1.6 \times 1.8 \times 2.5$  เมตร คิดเป็น 7.2 ลูกบาศก์เมตร มีช่องระบายอากาศขนาด  $25 \times 13$  นิ้ว กันด้วยกระจก ขาวขุ่นกันซ้อนกัน ผนังเพดานฉาบด้วยปูนมิดชิด ประตูพลาสติกแบบมีช่องลม ไม่มีการติดตั้งพัดลมระบายอากาศ ไม่มีป้ายเตือนการอาบน้ำจากเครื่องทำน้ำอุ่นระบบแก๊ส

หลังเกิดเหตุ วันที่ 14 ธันวาคม 2561 มีการปรับปรุงระบบระบายอากาศภายในห้องอาบน้ำที่เกิดเหตุโดยทำการติดตั้งพัดลมระบายอากาศขนาด 8 นิ้ว เหมาะกับขนาดห้อง 9 ลูกบาศก์เมตร ซึ่งเพียงพอต่อการระบายอากาศในห้องน้ำ

เครื่องทำน้ำอุ่นระบบแก๊สนำเข้าจากประเทศจีน เป็นระบบระบบอัตโนมัติทำงานทันทีเมื่อเปิดวาล์วน้ำ ทำความร้อนได้ 6 ลิตรต่อนาที กำลังไฟ 12,000 วัตต์ ใช้แก๊สหุงต้ม LPG ได้ทุกขนาด มีระบบควบคุมความแรงของน้ำ และมีระบบตัดแก๊สเมื่อความร้อนเกิน ตัวเครื่องมีขนาด กว้าง 29 ยาว 52 หนา 14 เซนติเมตร จากการตรวจสอบพบว่าเครื่องทำน้ำอุ่นฯ ตำแหน่งติดตั้งถูกต้อง ตัวเครื่องไม่มีมาตรฐาน มอก.
